CARACTERIZACIÓN DE UNA REJA HISTÓRICA DEL SIGLO XIX

En el presente trabajo se estudió una reja de hierro forjado del siglo XIX. Las técnicas de caracterización utilizadas fueron difracción de rayos X, microscopía óptica y microdureza Vickers. Se constató una estructura ferrítica de granos equiaxiales de tamaño 11 ASTM, con inclusiones alargadas y orientadas en el sentido de la deformación. En base a los resultados obtenidos, se concluye que la muestra corresponde a hierro pudelado, el cual fue conformado en caliente, o sometido a un tratamiento térmico de recocido post conformado.

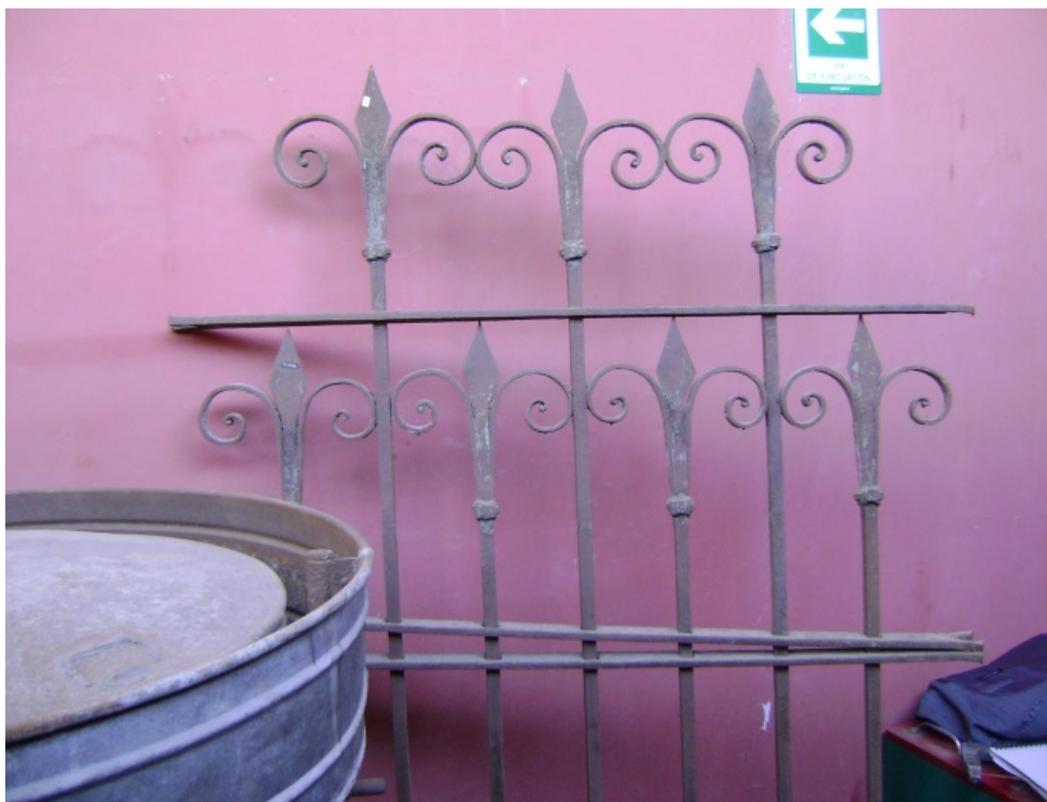
Figura 1. Reja de hierro forjado, propiedad del Museo Regional de Atacama.

La casa que albergó la infancia de Grove Vallejo se encontraba ubicada en el sector norte de la ciudad y al igual que muchos domicilios de ese entonces, estaba cercada por una reja de hierro forjado. Esta reja traída desde Inglaterra por la familia Grove durante el siglo XIX, permaneció en la bodega de depósitos del Museo Regional de Atacama entre 1978 a 1982 y parte de ella se muestra en la figura 1. En mayo de 1982, esta reja fue trasladada junto con otras piezas históricas, hasta las actuales dependencias del Museo Regional de Atacama, antiguo domicilio de la familia Matta.

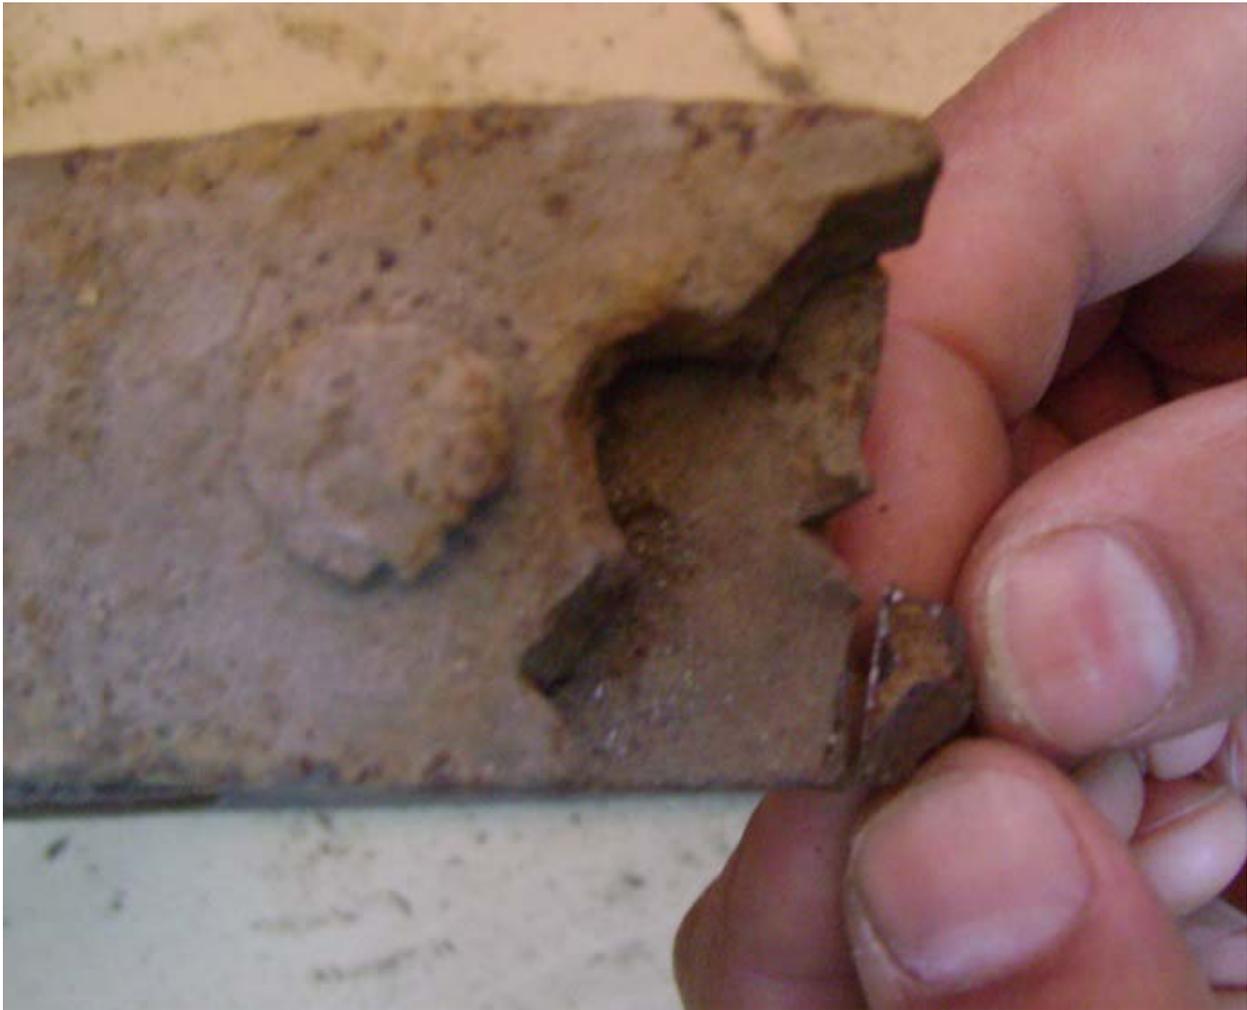
Figura 3. Pieza de metal obtenida.

La pieza mostrada en la figura 3 fue obtenida mediante corte con sierra manual, técnica que fue utilizada además para seccionar dicha pieza; este último procedimiento fue realizado con el fin de mejorar la representatividad de las observaciones

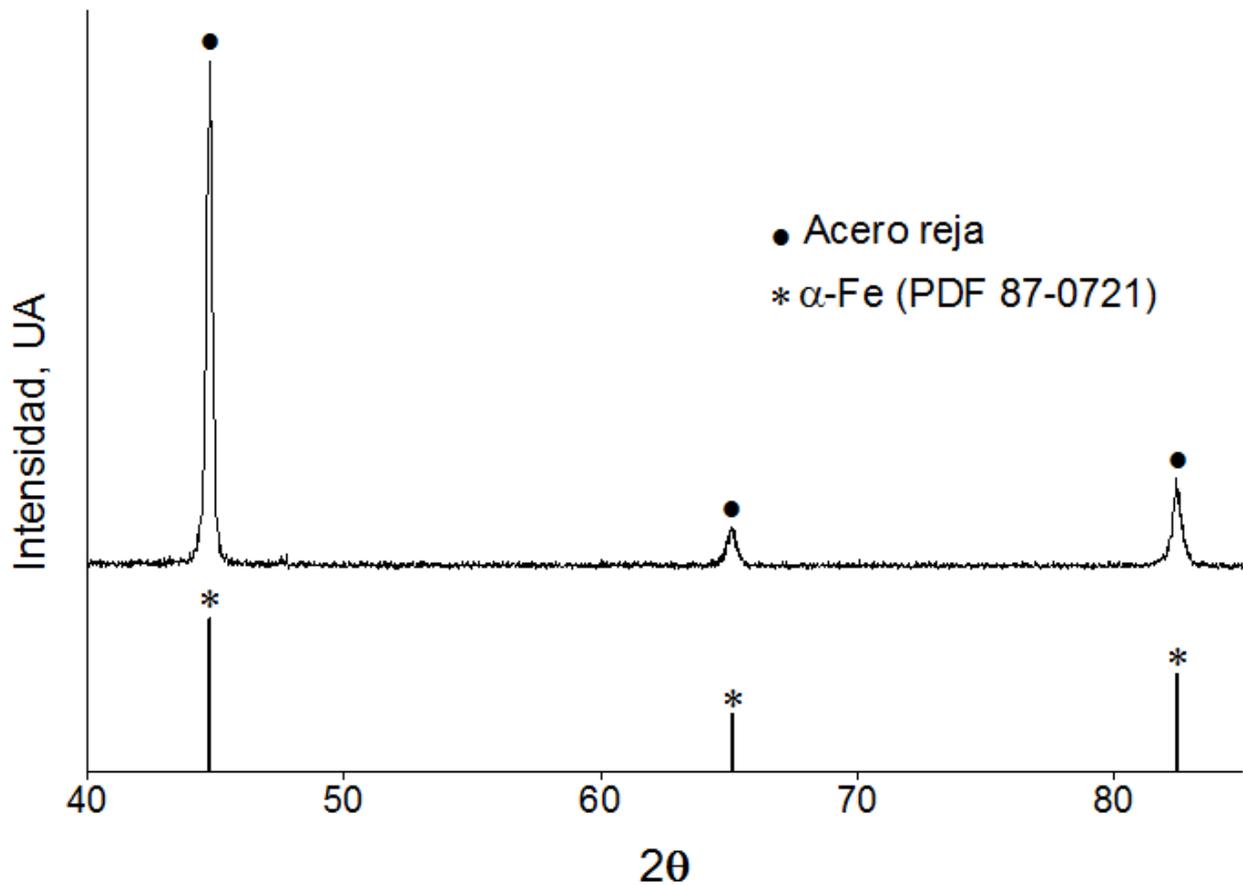
La figura 4 presenta el difractograma de la muestra estudiada, el cual ha sido normalizado para apreciar con mayor facilidad las fases presentes. En la zona superior de la figura se muestra el difractograma de la muestra, mientras que en la zona inferior están graficadas las líneas de difracción del hierro BCC o ferrita (α -Fe). Los planos cristalográficos de Miller asociados a los tres picos de difracción son, de izquierda a derecha: (110), (200) y (211).

Figura 4. Difractograma de la muestra y líneas de difracción del hierro puro.

El difractograma corresponde a una aleación monofásica compuesta por ferrita, lo que es coincidente con los resultados reportados por Navea et al., donde se analizó por difracción de rayos X una muestra de hierro pudelado perteneciente a una locomotora del siglo XIX [6]. Lo anterior se explica en que mediante el proceso de pudelación, la cantidad de carbono presente en el metal se reduce considerablemente, lo que permite obtener una estructura principalmente ferrítica. Eventualmente, debido al bajo contenido de carbono, la microestructura podría presentar colonias perlíticas muy pequeñas alojadas en el borde de grano, las cuales son muy difíciles de detectar por los equipos convencionales de microscopía o difracción [7].

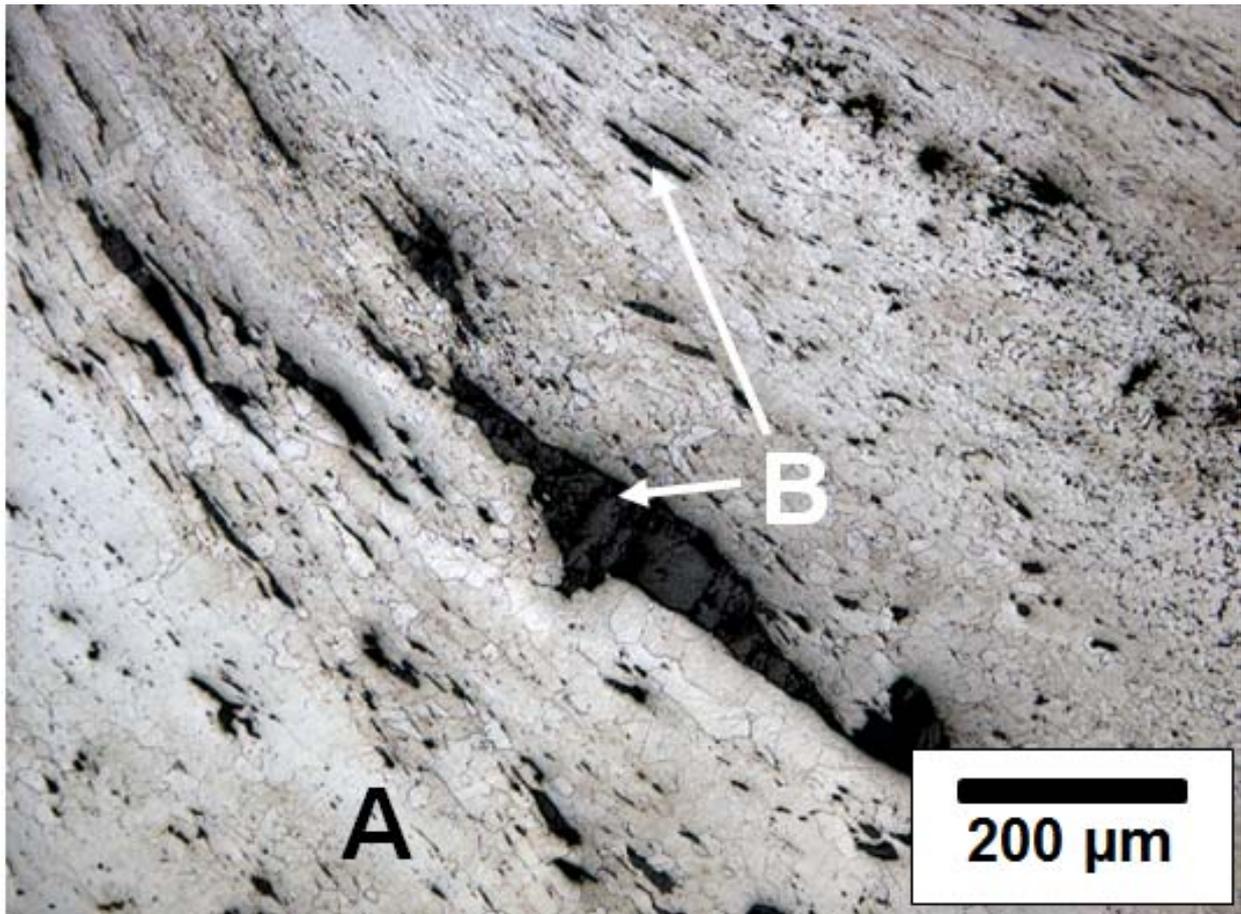
Las figuras 5 y 6 corresponden a micrografías de la muestra obtenidas a 50 y 100 aumentos, respectivamente. En ambas micrografías se distinguen dos zonas principales: una predominante de color gris señalada como "A" y otras zonas más oscuras, denominadas "B". La zona gris corresponde a una microestructura ferrítica de grano equiaxial con tamaño de grano ASTM 11, este mismo tamaño de grano fue reportado por Lorusso et al. en un estudio sobre clavos encontrados en los restos de fabricados por pudelación, los cuales pertenecían a embarcaciones balleneras del siglo XIX [8].

Figura 5. Micrografía a 50X, matriz ferrítica (zonas grises) y presencia de inclusiones (zonas oscuras).

Finalmente, basados en trabajos reportados en literatura donde se estudiaron diversas muestras de hierro pudelado, se infiere que las zonas oscuras observadas en las figuras 5 y 6, podrían representar sulfuros y silicatos de Mn, los cuales quedan ocluidos en la matriz ferrítica y tienden a orientarse en el sentido de la deformación aplicada durante el

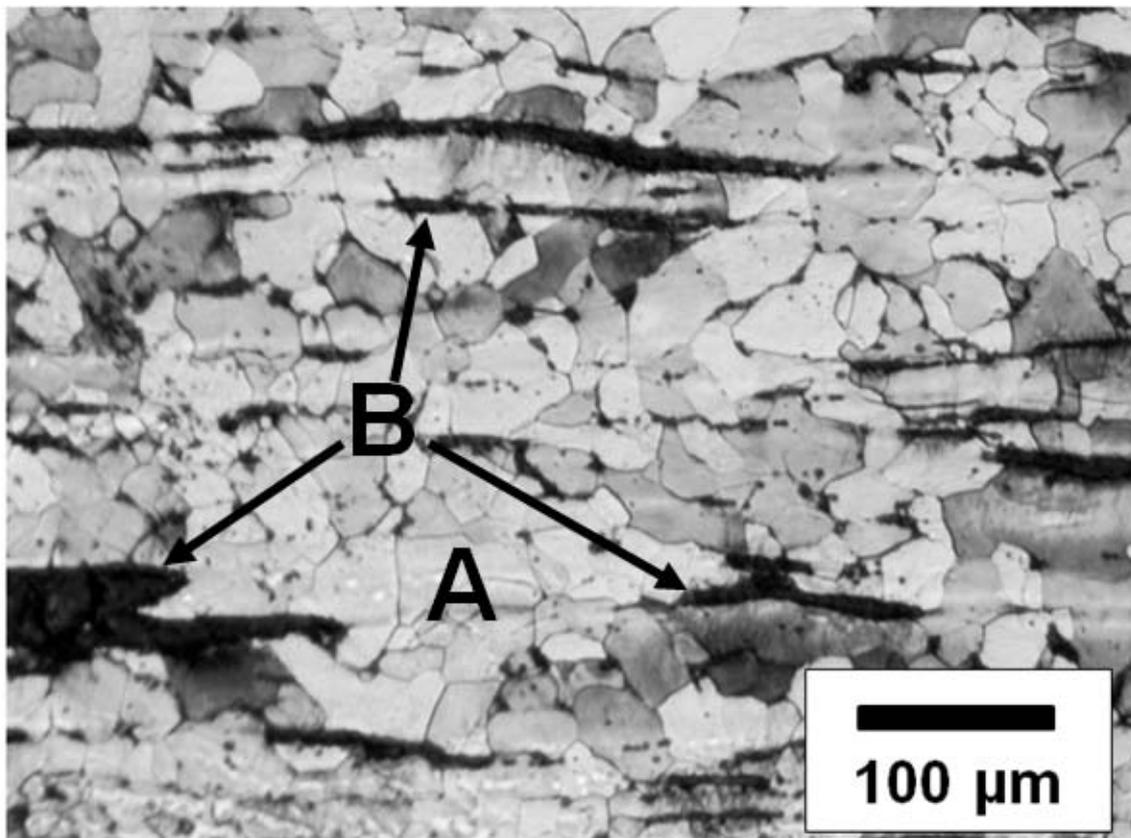
Figura 6. Micrografía a 100X, zona de granos equiaxiales y elevada dispersión de inclusiones.

La morfología equiaxial que presentan los granos de la matriz, puede indicar que el material fue sometido a un tratamiento térmico de recocido post conformado, o que la pieza pudo ser fabricada mediante conformado en caliente, proceso en el cual es posible conseguir una recristalización dinámica del material. Ambos métodos eran ampliamente utilizados en el siglo XIX, y permitían eliminar la deformación de los granos mediante el proceso de recristalización [3], obteniéndose por lo general microestructuras equiaxiales, tal como se muestra en la figura 6.

microestructuras, se observó que las inclusiones de escoria en la reja presentan un menor tamaño y una mayor dispersión (figura 6), lo cual implicaría una mayor interacción con las dislocaciones presentes en el material y un subsecuente endurecimiento del mismo.
